2021/08/15: Boletín del Servicio Mareográfico Nacional del Instituto de Geofísica de la UNAM

Registro en las estaciones del Servicio Mareográfico Nacional del tsunami producido por el sismo de magnitud 7.2 ocurrido en Haití

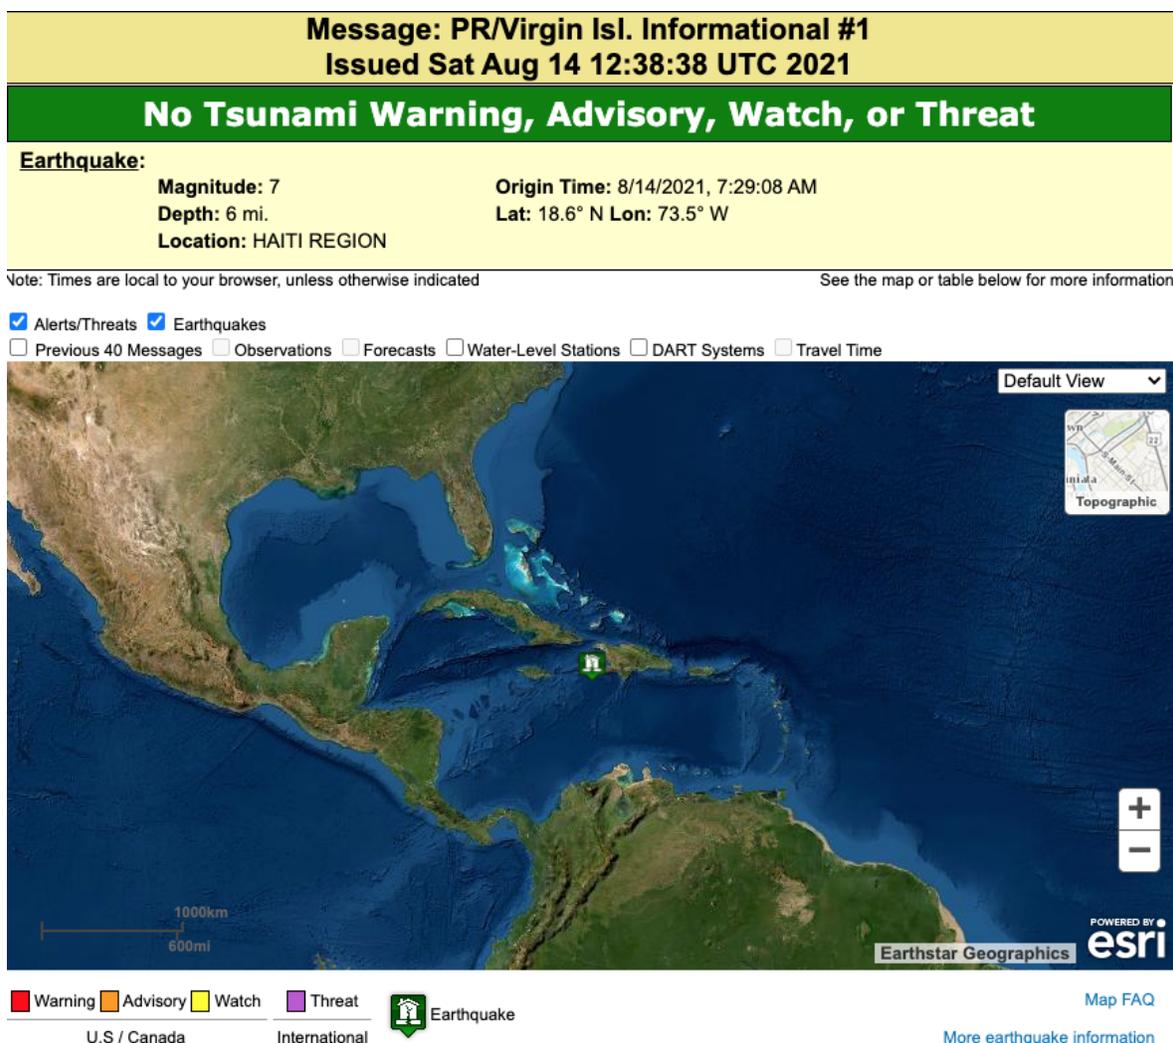
Figura 1. Primer mensaje emitido por el el U.S. Tsunami Warning System y zona de ocurrencia del sismo².

El día 14 de agosto de 2021 el Sistema de Alerta contra Tsunamis de los Estados Unidos (U.S. Tsunami Warning System) emitió un mensaje con motivo de un sismo detectado inicialmente con una magnitud de 7, ocurrido a las 12:29:09 UTC (7:29:09 CDT) en las coordenadas Latitud 18.6° N y Longitud 73.5° O, a 10 kilómetros de profundidad, en la región de Haití. Esta información fue ajustada conforme se realizaba un análisis más detallado del evento, quedando los siguientes datos finales¹:

- Magnitud: 7.2
- Fecha y hora de ocurrencia: 14 de agosto de 2021, 12:29:09 UTC (07:29:09 CDT)
- Coordenadas: Lat: 18.6° norte y Lon: 73.5° oeste
- Profundidad: 10 km

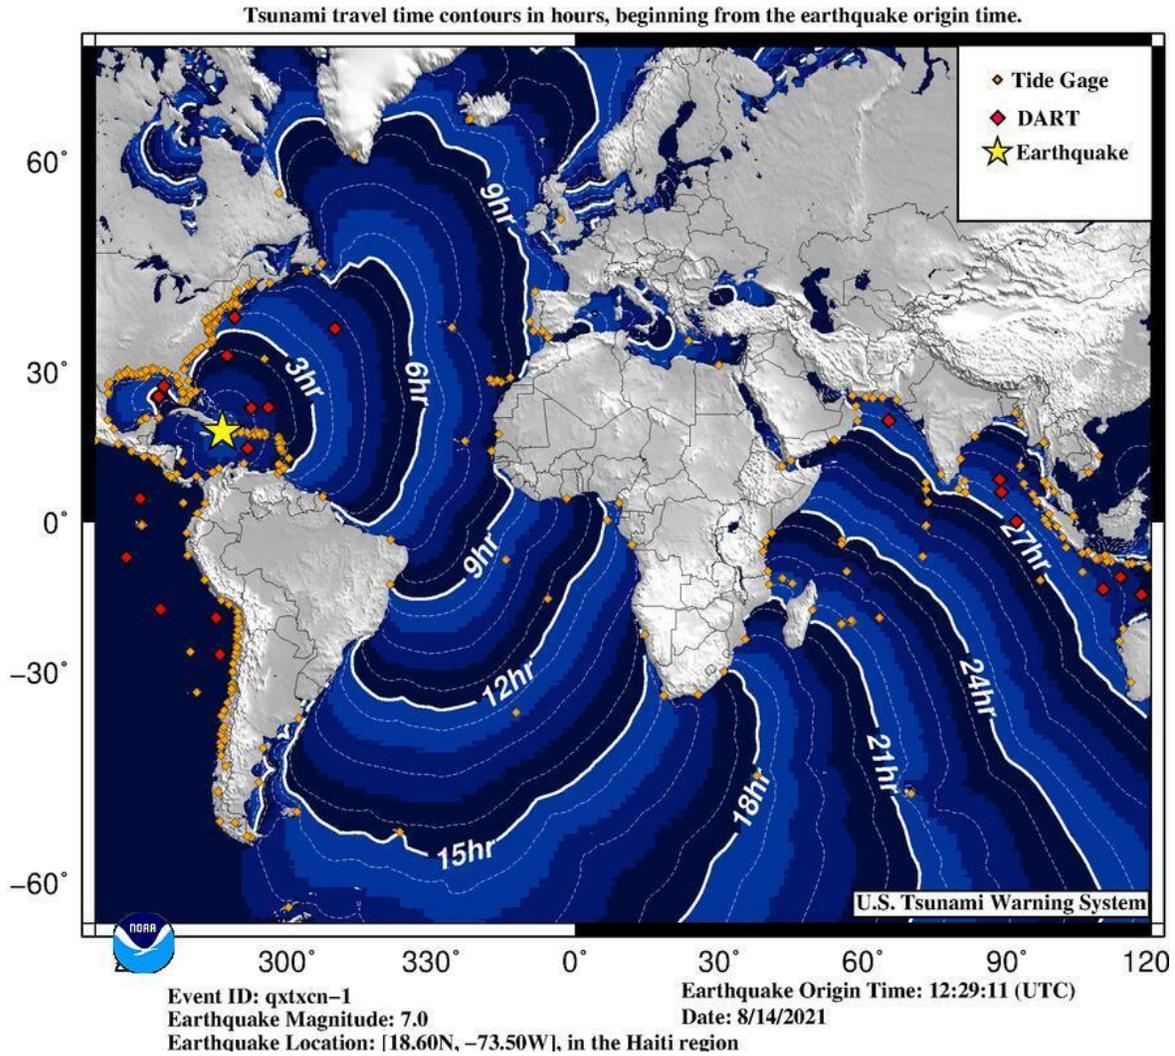
Figura 3. Mapa de tiempos de viaje estimados para el tsunami³.

Cabe destacar que desde el primer mensaje emitido por el Sistema de Alerta contra Tsunamis de los Estados Unidos se descartó la presencia de un tsunami intenso. Posteriormente, a las 12:40 UTC emitió un mapa con los tiempos de viaje estimados para las ondas de tsunami, el cual se puede ver en la Figura 3.

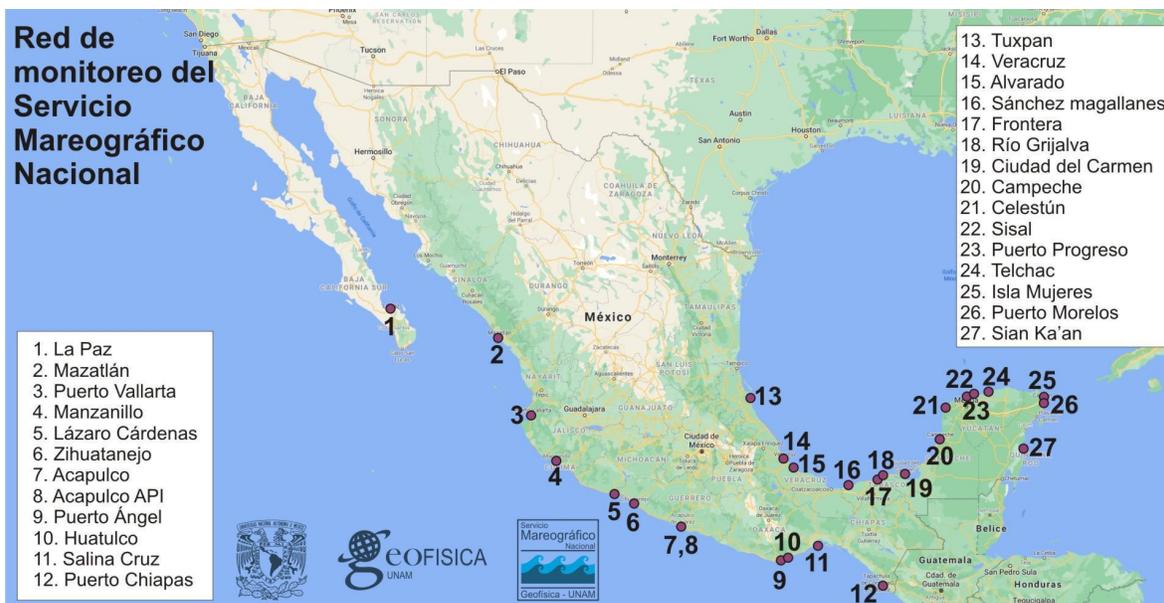
Figura 4. Red de monitoreo del Servicio Mareográfico Nacional.

El Servicio Mareográfico Nacional actualmente opera 27 estaciones mareográficas, de las cuales 12 se encuentran ubicadas en las costas del Pacífico. En estas estaciones se realiza un monitoreo permanentemente del nivel del mar y variables meteorológicas. Toda la información que se registra se transmite en tiempo casi real a la sede del Servicio Mareográfico Nacional en el campus Ciudad Universitaria de la UNAM, en la Ciudad de México.

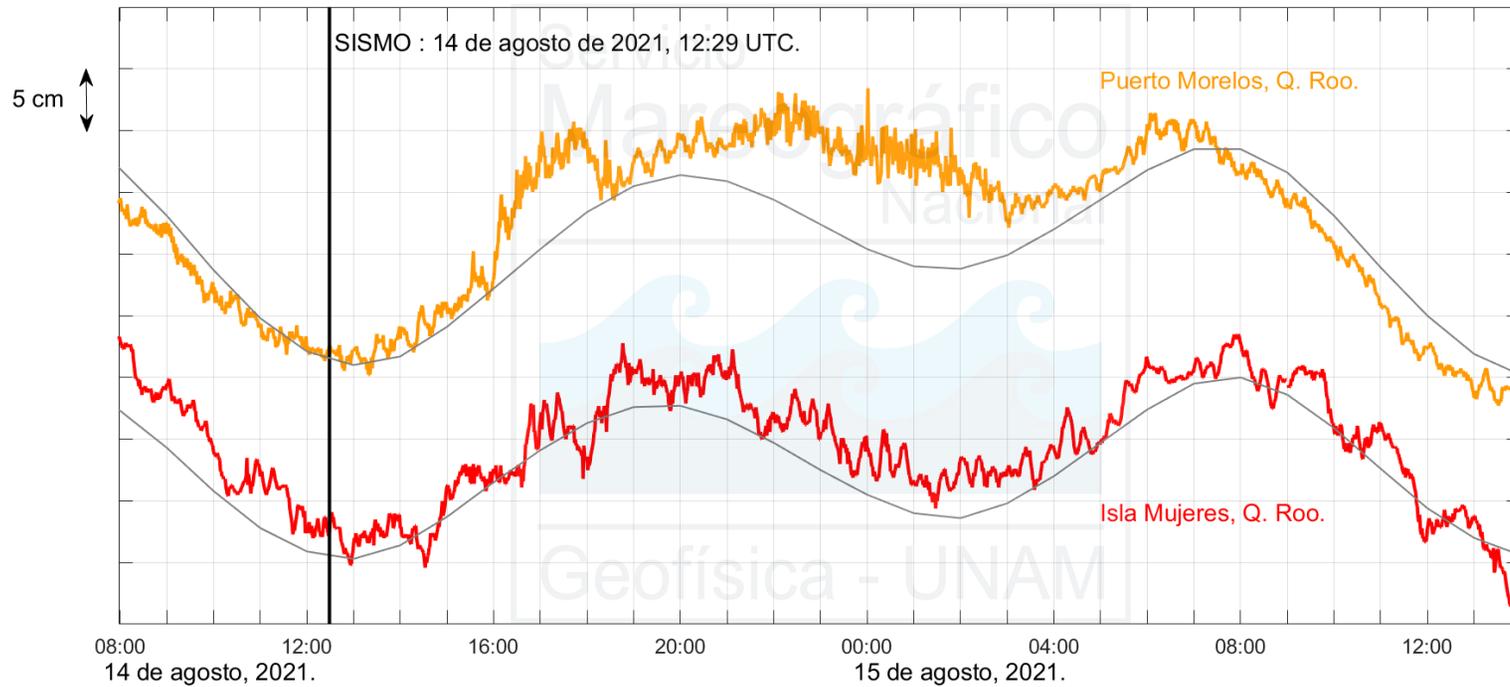
Figura 5. Nivel del mar de las estaciones del Servicio Mareográfico Nacional ubicadas en el Mar Caribe que registraron alguna perturbación posiblemente asociada al tsunami. El eje horizontal corresponde a la fecha y el eje vertical a las alturas, donde cada rectángulo representa una altura de 5 cm. La línea vertical en color negro corresponde a la hora de ocurrencia del sismo.

Únicamente se registraron perturbaciones en el nivel del mar, probablemente asociadas al tsunami, en las estaciones de Puerto Morelos (26) e Isla Mujeres (25). En la primera se observó un ligero desplazamiento, de alrededor de 5 cm del registro de nivel del mar con respecto a la marea astronómica, mientras que en la segunda se observaron ligeras oscilaciones que llegaron a alcanzar una amplitud máxima menor a los 5 cm. En ambas estaciones las oscilaciones se hicieron más evidentes después de las 16:00 UTC, aproximadamente 3 horas y media después de ocurrido el sismo, lo que indica que muy probablemente las primeras ondas fueron imperceptibles, pero que posteriormente llegaron ondas que alteraron ligeramente el nivel del mar durante varias horas.

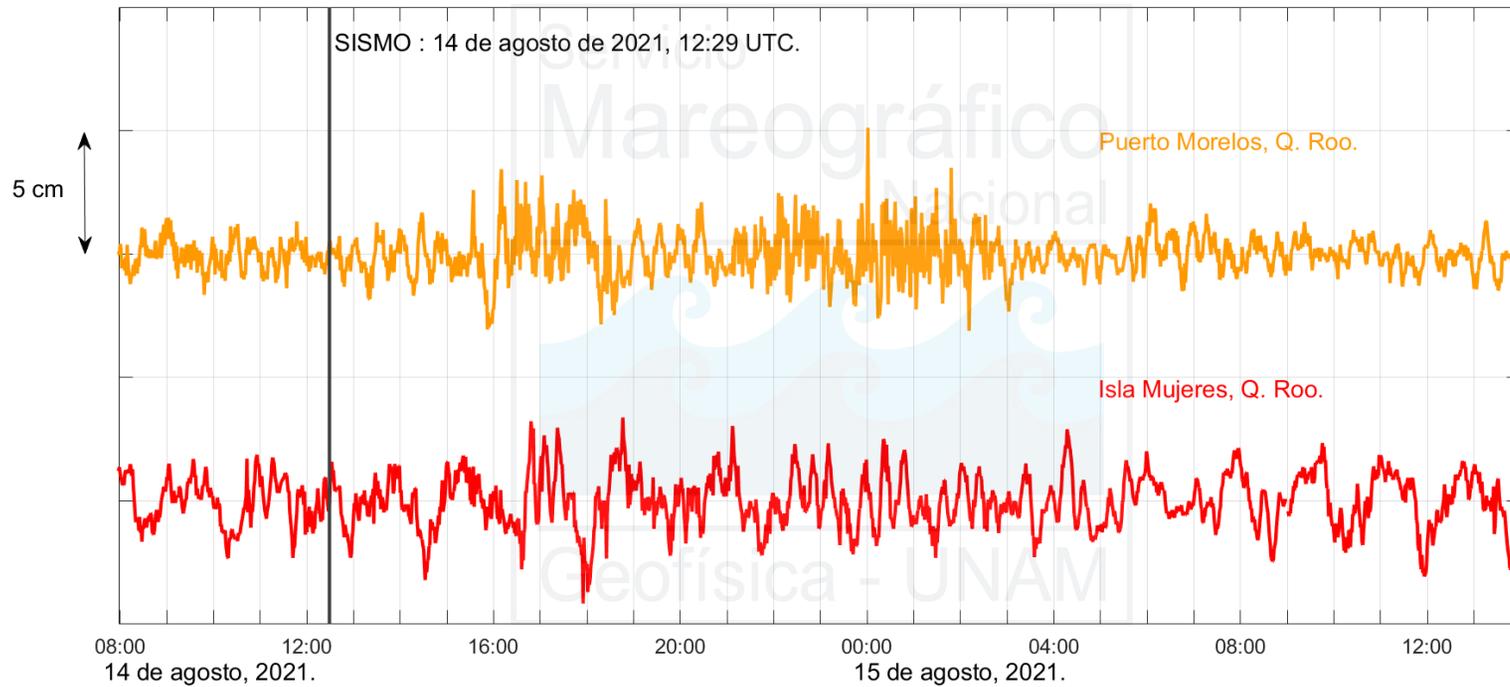
Figura 6. Residual (datos medidos - pronóstico de marea astronómica) calculado en las estaciones del Servicio Mareográfico Nacional ubicadas en el Mar Caribe que registraron alguna perturbación posiblemente asociada al tsunami. El eje horizontal corresponde a la fecha y el eje vertical a las alturas, donde cada rectángulo representa una altura de 5 cm. La línea en color negro corresponde a la hora de ocurrencia del sismo.

Únicamente se registraron perturbaciones en el nivel del mar, probablemente asociadas al tsunami, en las estaciones de Puerto Morelos (26) e Isla Mujeres (25). En la primera se observó un ligero desplazamiento, de alrededor de 5 cm del registro de nivel del mar con respecto a la marea astronómica, mientras que en la segunda se observaron ligeras oscilaciones que llegaron a alcanzar una amplitud máxima menor a los 5 cm. En ambas estaciones las oscilaciones se hicieron más evidentes después de las 16:00 UTC, aproximadamente 3 horas y media después de ocurrido el sismo, lo que indica que muy probablemente las primeras ondas fueron imperceptibles, pero que posteriormente llegaron ondas que alteraron ligeramente el nivel del mar durante varias horas.

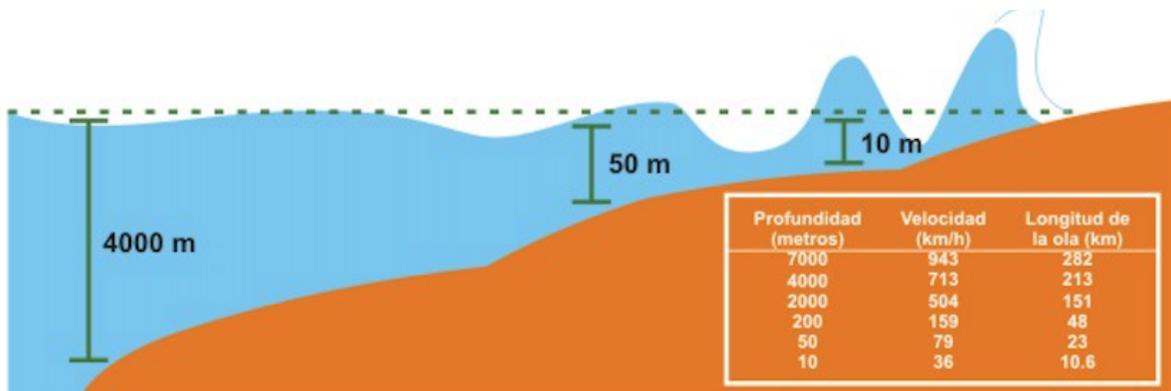
Figura 9: Cambio en la altura y velocidad de la onda de tsunami a medida que disminuye la profundidad.

Los tsunamis (de las palabras japonesas tsu puerto y namis olas) son grandes ondas de gravedad generadas por un impulso. La mayoría de tsunamis importantes son generados por desplazamientos verticales del suelo oceánico durante megaterremotos (megathrust earthquakes) en zonas de subducción, aunque esta no es la única causa, ya que una erupción volcánica, un deslizamiento de tierra, e inclusive la caída de un meteorito pueden desplazar grandes cantidades de agua y generar un tsunami. En aguas profundas, las ondas de tsunami viajan a gran velocidad (entre 600 y 800 km/h) y tienen alturas menores a un metro. A medida que el tsunami entra en aguas someras (de poca profundidad) la velocidad de las ondas disminuye considerablemente a algunas decenas de km/h, y la altura de las ondas (amplitud) aumenta, por lo que se vuelven más peligrosas para las poblaciones ubicadas en las costas.
